Il progetto prevede interventi di rifacimento del controsoffitto del secondo piano lato nord, zona Pinacoteca, della Loggetta Lombardesca.

La presente relazione tecnica viene redatta per lo svolgimento del progetto definitivo/esecutivo relativo alla demolizione e rifacimento dei controsoffitti e il posizionamento di rete antisfondellamento all'intradosso del solaio di copertura, interessato in alcune zone da fenomeni di distacco delle cartelle inferiori delle volteggiate che compongono il solaio stesso.

2. RELAZIONE DI CALCOLO STRUTTURALE

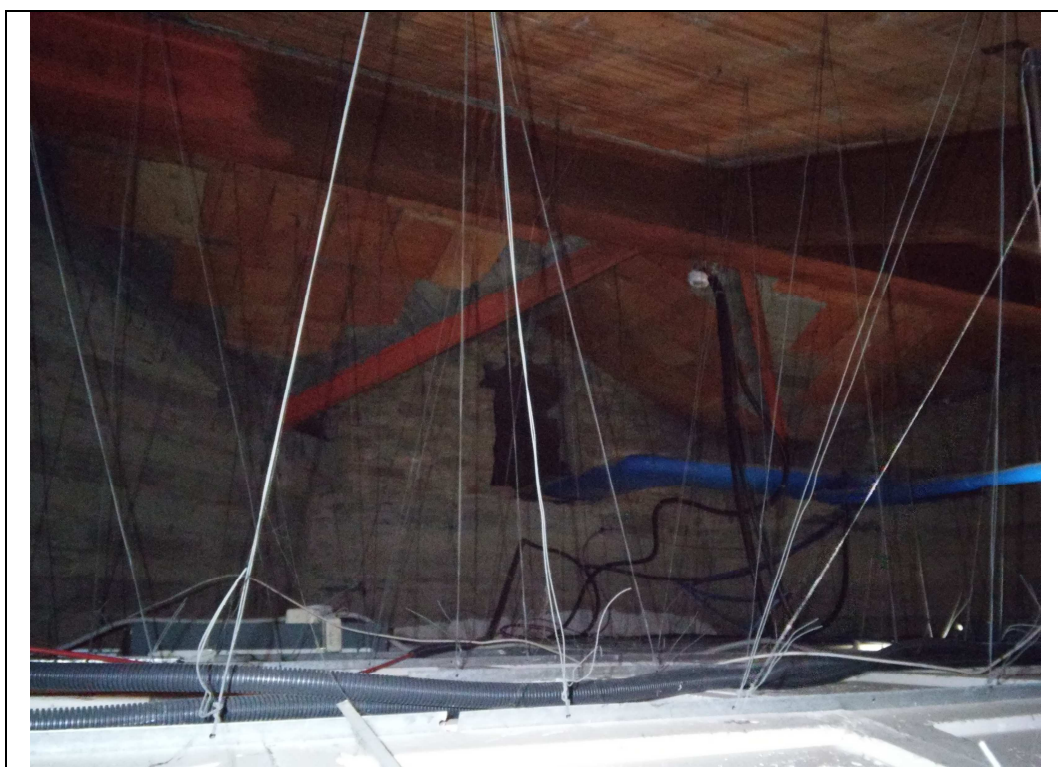
Copertura salone
