COMUNE DI RAVENNA
AREA INFRASTRUTTURE CIVILI
SERVIZIO EDILIZIA PUBBLICA

SCUOLA PRIMARIA "Compagnoni"
SCUOLA SECONDARIA DI PRIMO GRADO "V. da Feltre"
San Pietro in Campiano
MIGLIORAMENTO SISMICO
PROGETTO DEFINITIVO-ESECUTIVO

RELAZIONE TECNICA GENERALE

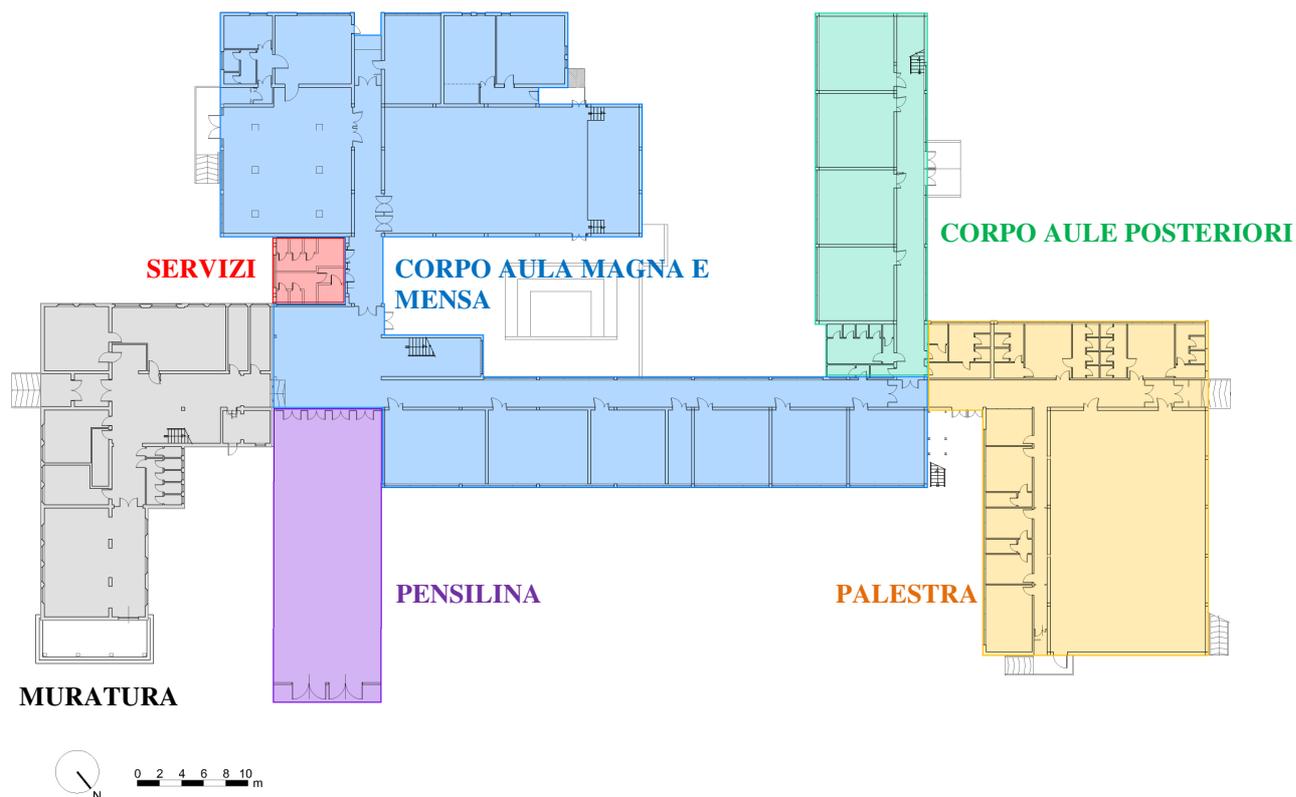
Figura 0.1: Pianta del piano terra, i colori evidenziano i diversi corpi strutturali

Il corpo aule (verde), l'aula magna e mensa (blu), la pensilina (viola) e la palestra (giallo) furono realizzati in calcestruzzo armato e parzialmente in muratura negli anni Settanta, a questi corpi si sommano il nucleo originario in muratura (grigio) e il corpo servizi (rosso) di recente realizzazione.

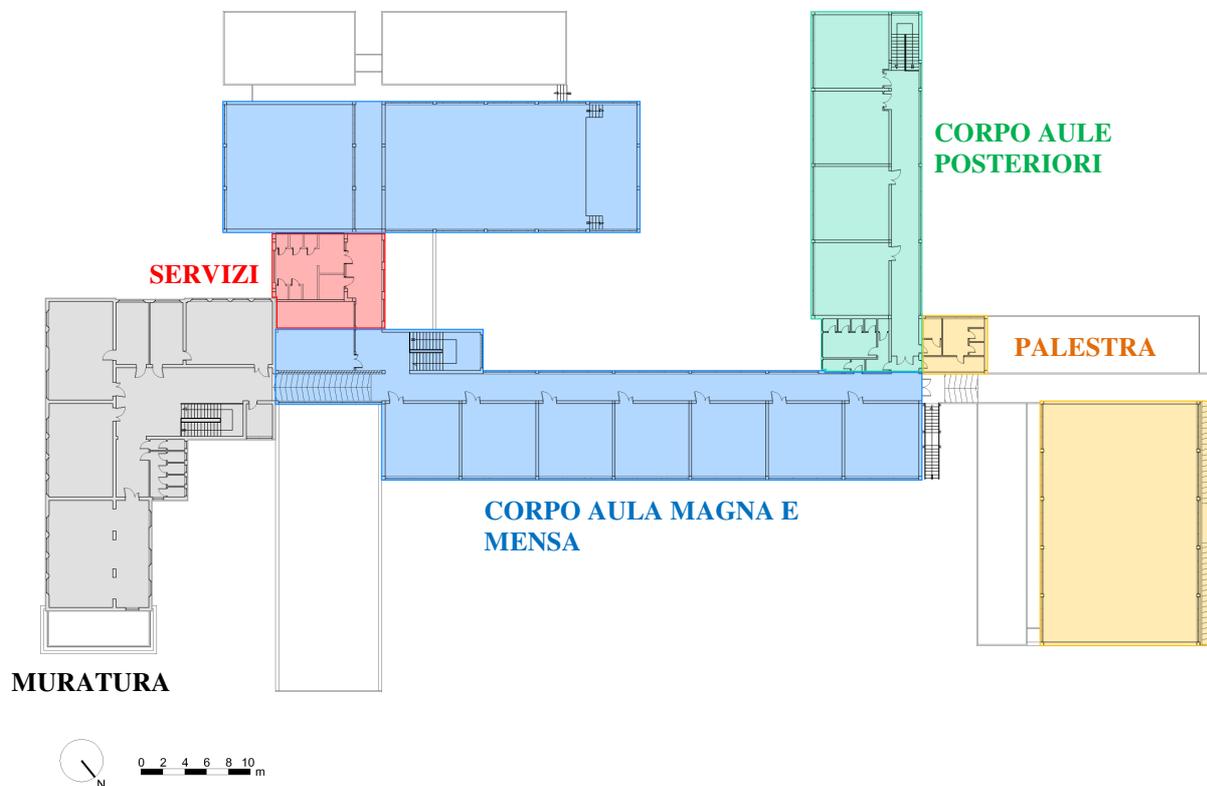
Figura 0.2: Pianta del piano primo, i colori evidenziano i diversi corpi strutturali

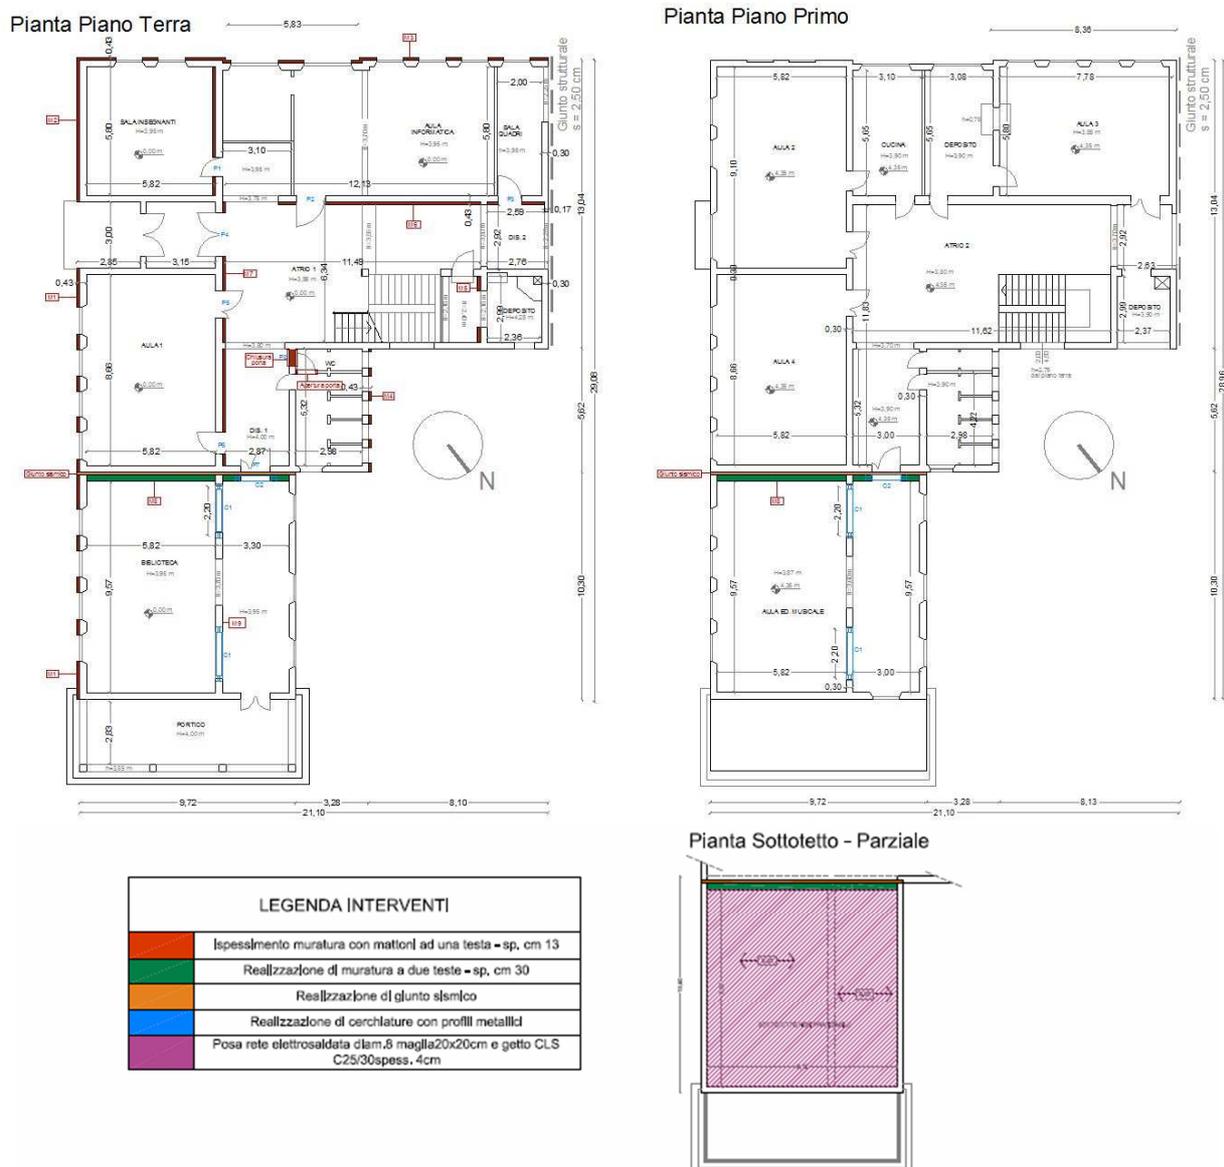
- Ispessimento delle murature portanti mediante la posa di muratura di mattoni spessore cm.13
- Realizzazione di muratura portante a due teste – spessore cm. 30
- Realizzazione di giunto sismico
- Chiusura di porta su muratura portante
- Apertura di porta su tramezzo
- Realizzazione di cerchiature con elementi metallici

Figura 1.4: Proposta di intervento definitiva

Il rinforzo delle pareti murarie che prima dell'intervento non rispettavano le verifiche richieste dalla vigente norma avviene mediante il rinforzo con un ulteriore testa di mattoni di nuova produzione attraverso il metodo del "cuci e scuci": la nuova parete di muratura risulta pertanto addossata alla vecchia e collegata ad essa mediante l'ammorsamento di mattoni ogni 50cm.

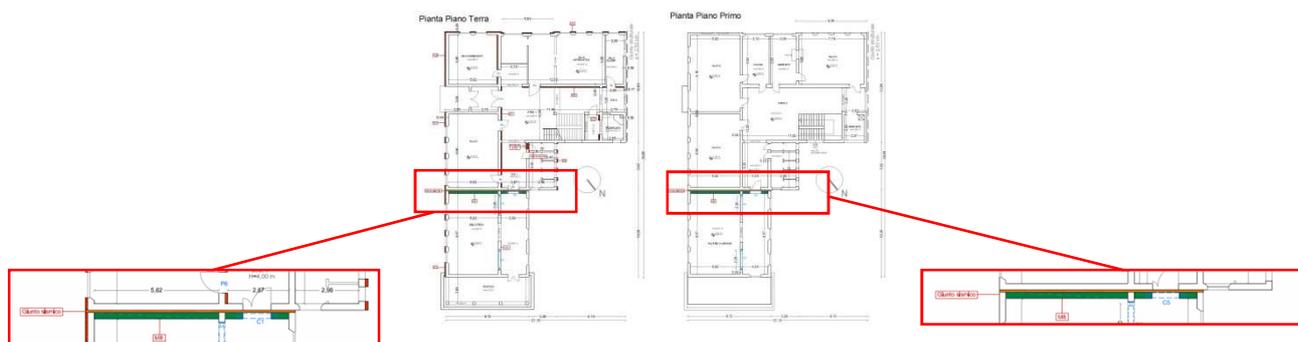
Al fine di avere un comportamento dinamico della struttura più favorevole in occasione di un'azione sismica, si prevede di separare i corpi di fabbrica A e B attraverso la realizzazione di un giunto sismico che porti ad una regolarizzazione in pianta dell'edificio scolastico: il giunto sismico è da realizzarsi con la posa in opera di un coprigiunto piatto in alluminio fittato mediante connessioni in acciaio inox.

Figura 1.5: Realizzazione giunto sismico e costruzione nuova parete in muratura

A seguito della realizzazione del giunto, si prevede la costruzione di una nuova muratura in mattoni con foratura <45% di tipo POROTON opportunamente confezionata e di spessore corrispondente a due teste. La costruzione della nuova struttura muraria sarà completata mediante la realizzazione di cordoli di interpiano da collegare a quelli esistenti attraverso aggrappante per riprese di getto con applicazione a pennello, su cls, di prodotto a base di resine epossidiche a due componenti predosati.

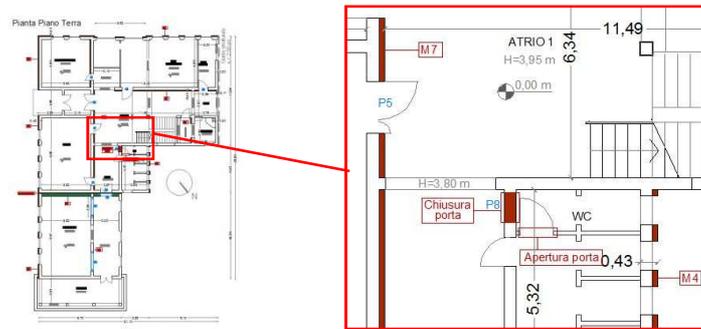
Per poter beneficiare di una condizione di maggior sicurezza sismica, si chiude un'apertura interna, con spostamento dell'accesso al servizio igienico dal tramezzo adiacente, si chiude un'apertura esterna e si restringe l'apertura confinante con le scale.

Figura 1.6: Realizzazione nuova apertura a seguito della chiusura della porta del maschio murario

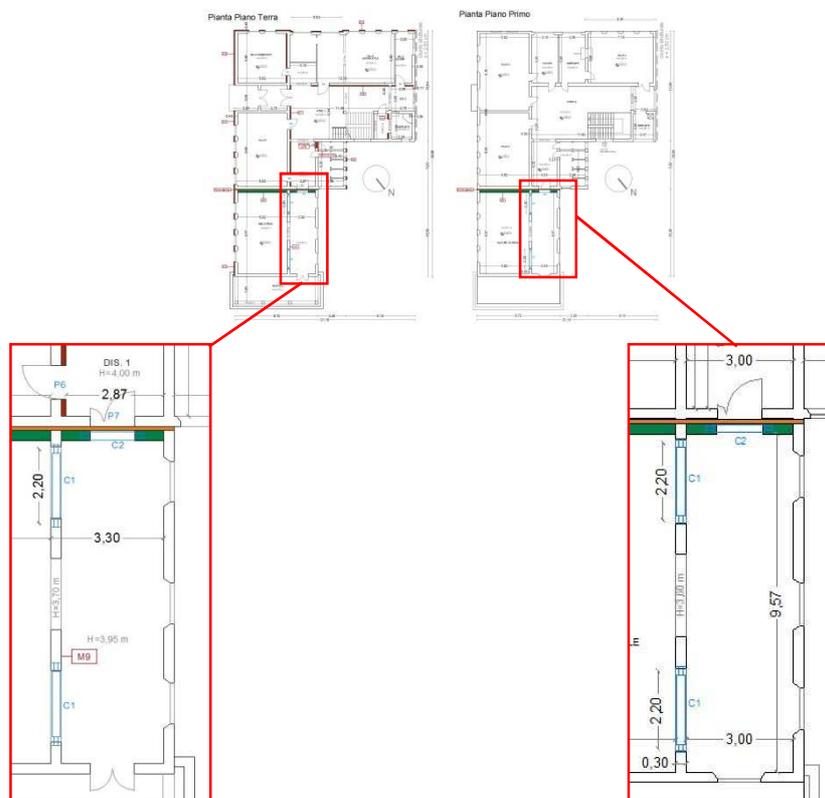
Ulteriori interventi previsti sono la realizzazione di cerchiature mediante profili metallici di aperture già esistenti e valutate come le più critiche per la struttura, in particolare sei cerchiature nel corpo B: questo per ripristinare la rigidezza della muratura portante in assenza di apertura.

Figura 1.7: Realizzazione cerchiature di pareti murarie mediante profili metallici

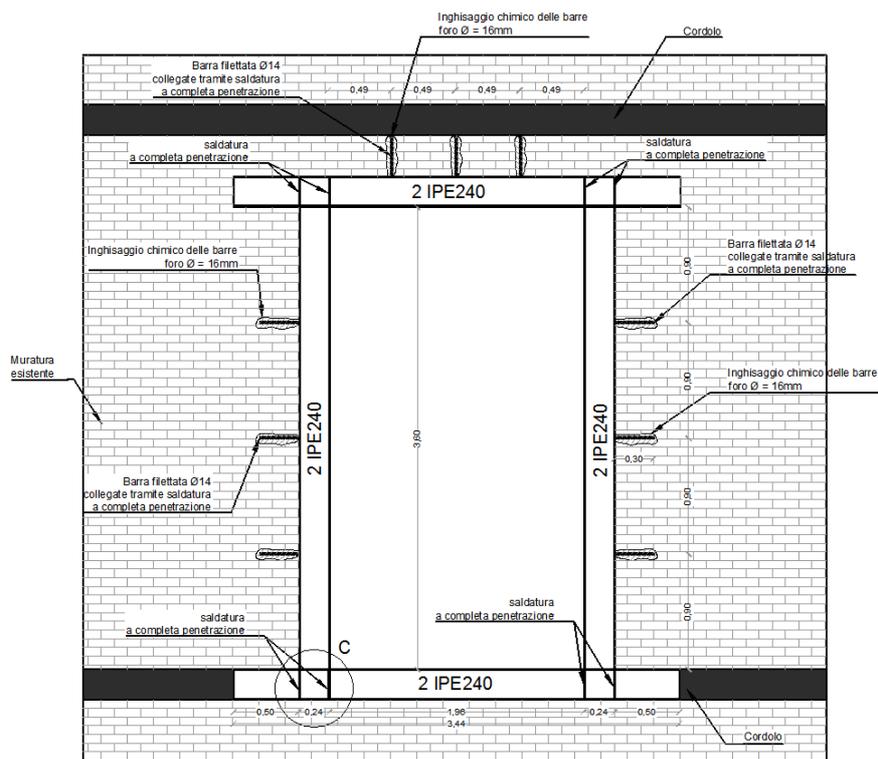
Figura 1.8: Cerchiatura realizzata mediante 2 IPE 240

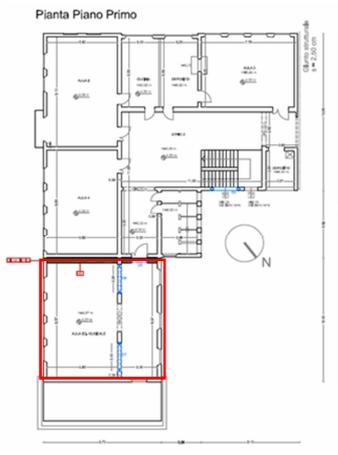
Per facilitare la redistribuzione degli sforzi alle azioni orizzontali, quindi sotto eccitazione della struttura dovuta all'azione sismica, si prevede la realizzazione di una soletta sul solaio del sottotetto del corpo B: questo intervento permetterà di poter ipotizzare il solaio come un diaframma rigido e redistribuire l'azione esterna in base alla rigidezza degli elementi verticali.

Figura 1.9: Zona di realizzazione della nuova soletta

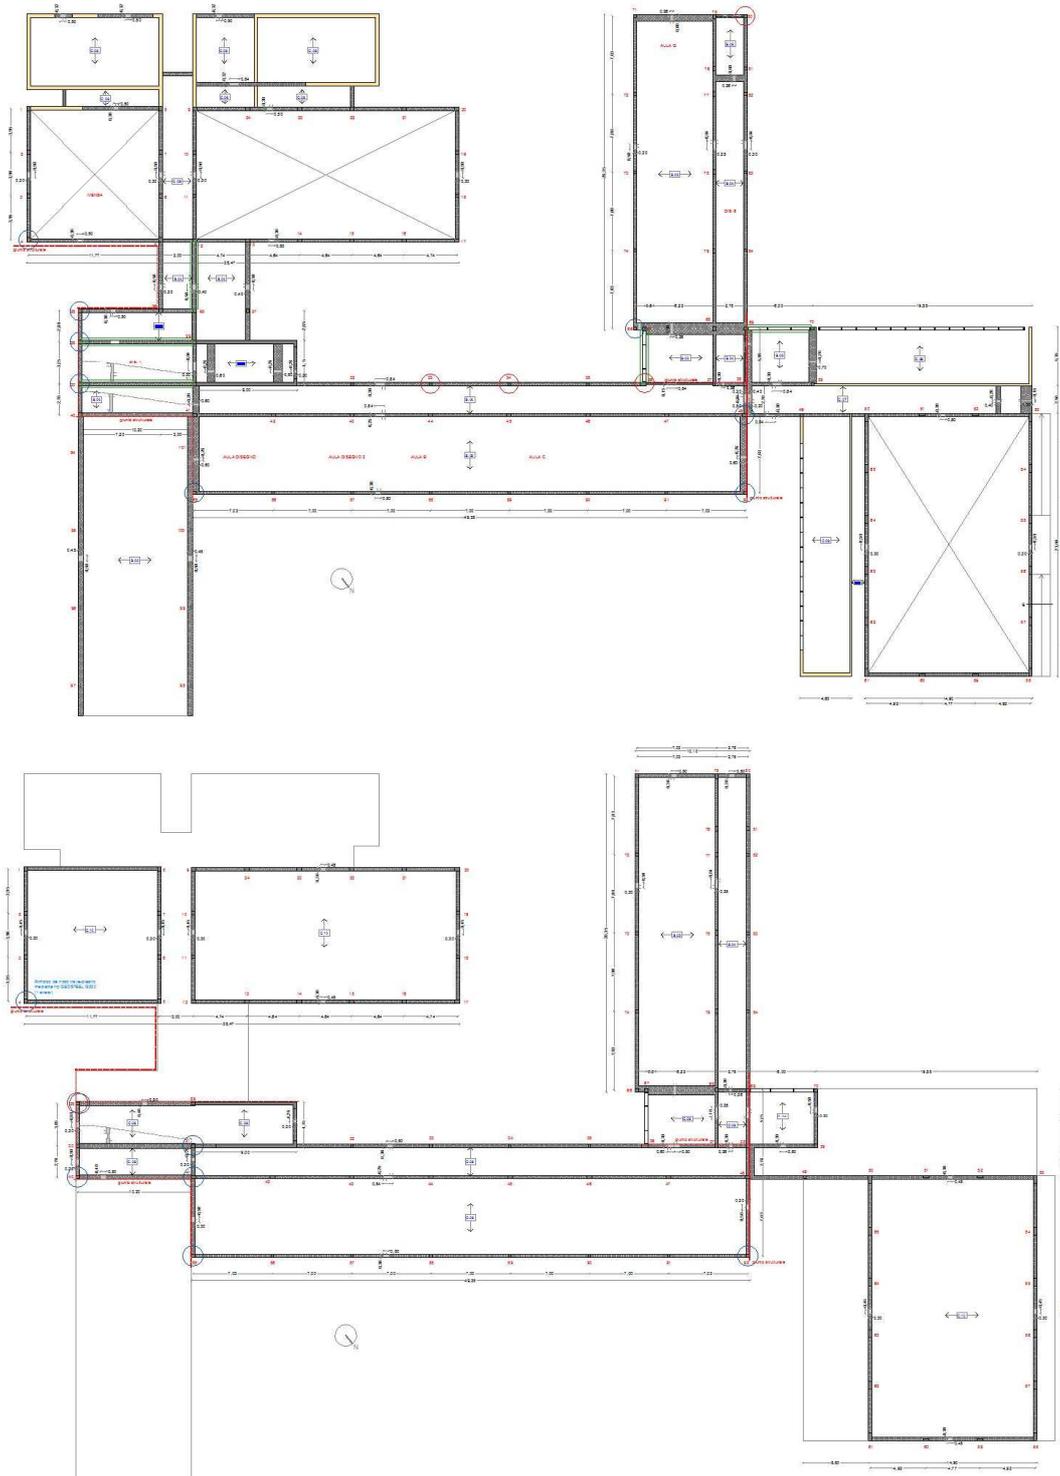
Un aspetto critico dell'edificio in C.A. risulta essere il corpo aula magna e mensa, il quale presenta carenze dal punto di vista statico degli elementi in cemento armato evidenziate a seguito dello svolgimento delle verifiche di vulnerabilità. Si è optato perciò di intervenire rinforzando travi e pilastri mediante l'utilizzo di compositi fibrorinforzati in acciaio galvanizzato al fine di aumentare rispettivamente la resistenza della sezione a taglio, a flessione ed a pressoflessione. Si è inoltre predisposto il rinforzo dei nodi trave-pilastro per il corpo aula magna e mensa e quello corrispondente al corpo aule posteriori con l'obiettivo di aumentare

la capacità in termini di accelerazione al suolo per la citata tipologia di rottura. Viene così raggiunto un adeguamento statico globale del complesso scolastico associato ad un miglioramento delle prestazioni per le azioni sismiche attese nella zona. Nella figura seguente si evidenziano gli elementi oggetto di intervento.

Figura 1.10: Individuazione degli elementi rinforzati mediante composti fibrorinforzati in acciaio galvanizzato

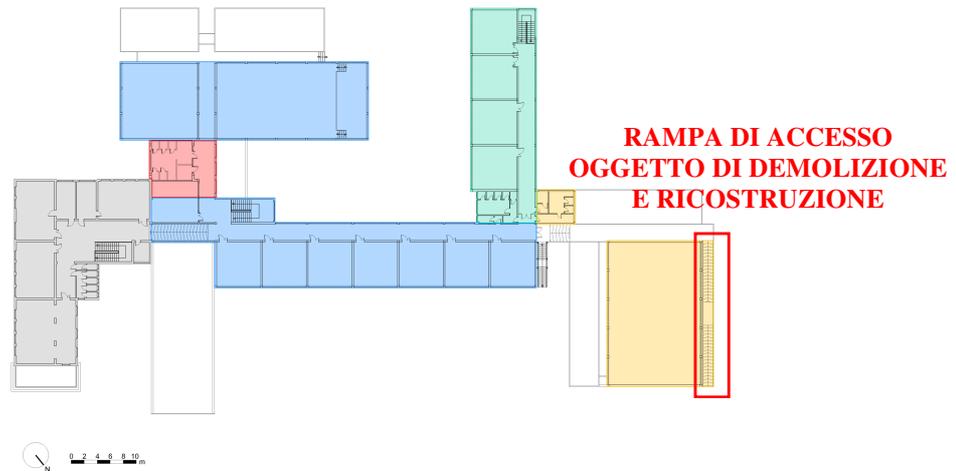
A seguito della verifica di vulnerabilità sismica dei corpi dell'edificio scolastico, era stato individuato come ulteriore elemento critico la rampa a sbalzo in calcestruzzo presente per l'accesso alla palestra: in particolare la verifica a taglio torsione della trave che sorregge l'intera rampa non soddisfaceva la verifica. Si

prevede perciò l'intervento su questo elemento, con demolizione del parapetto in cemento armato e sostituzione con un nuovo elemento più leggero.

Figura 1.11: Zona di realizzazione del nuovo parapetto per la rampa di accesso alla palestra

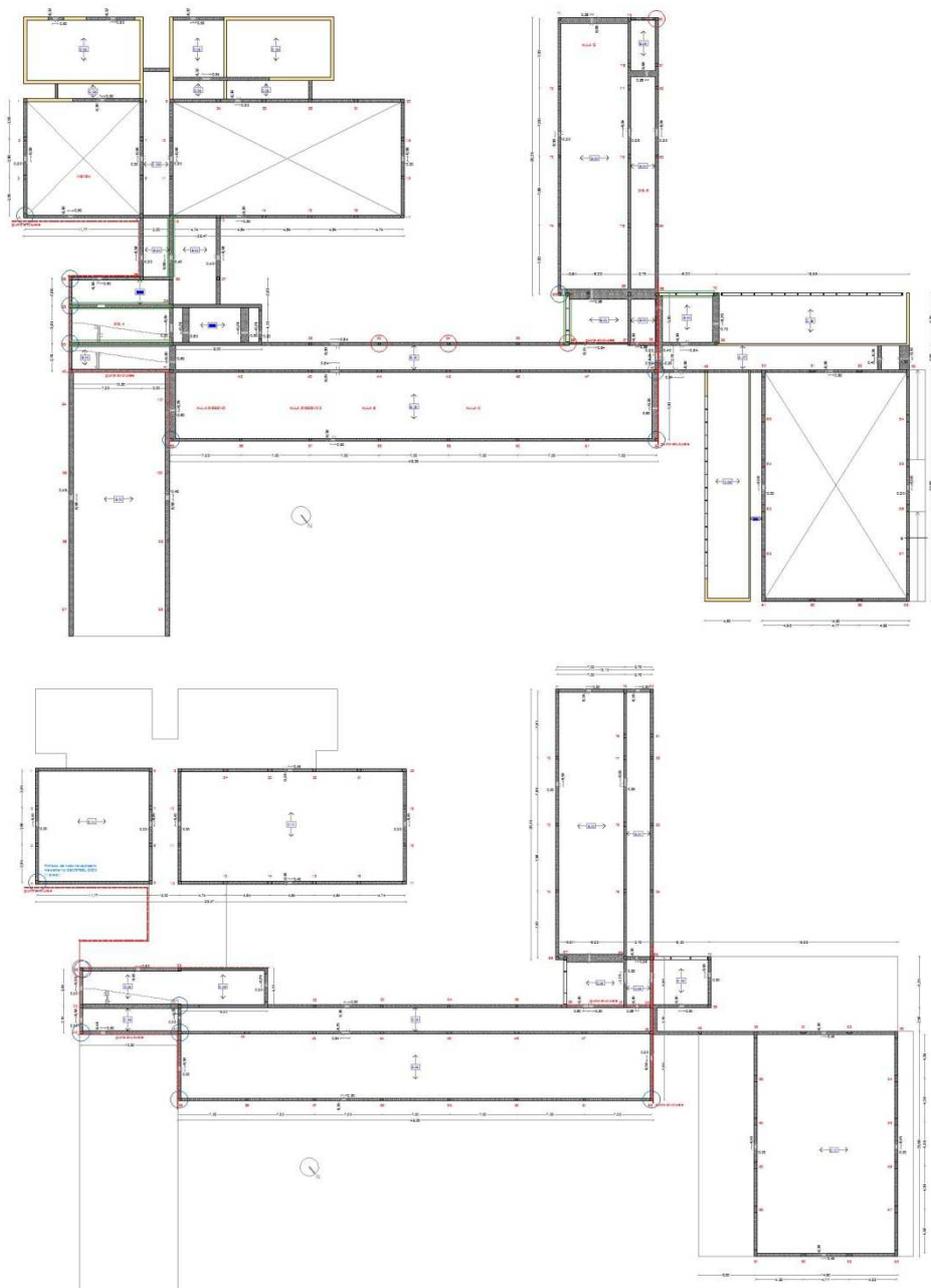
Per quanto riguarda i corpi in cemento armato realizzati in epoca successiva rispetto al corpo in muratura, l'aspetto critico risulta essere il corpo aula magna e mensa, il quale presenta carenze dal punto di vista statico degli elementi in cemento armato evidenziate a seguito dello svolgimento delle verifiche di vulnerabilità. Si è optato perciò di intervenire rinforzando travi e pilastri mediante l'utilizzo di compositi fibrorinforzati in acciaio galvanizzato al fine di aumentare la resistenza della sezione a taglio, a flessione ed a pressoflessione. Si è inoltre predisposto il rinforzo dei nodi trave-pilastro per il corpo aula magna e mensa e quello corrispondente al corpo aule posteriori con l'obiettivo di aumentare la capacità in termini di accelerazione al suolo per la citata tipologia di rottura. Viene così raggiunto un adeguamento statico globale del complesso scolastico associato ad un miglioramento delle prestazioni per le azioni sismiche attese nella zona. Nella figura seguente si evidenziano gli elementi oggetto dell'intervento.

Figura 6.1: Individuazione degli elementi rinforzati mediante compositi fibrorinforzati in acciaio galvanizzato

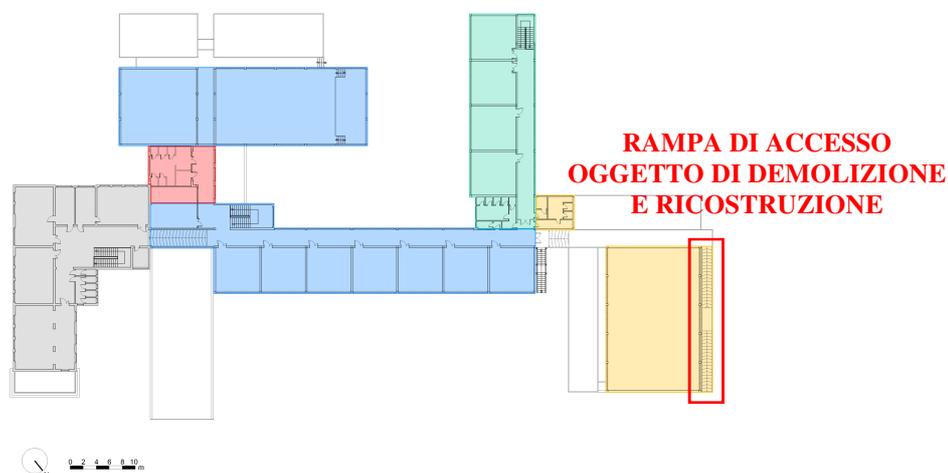
A seguito della verifica di vulnerabilità sismica dei corpi dell'edificio scolastico, era stato individuato come ulteriore elemento critico la rampa a sbalzo in calcestruzzo presente per l'accesso alla palestra: in particolare la verifica a taglio torsione della trave che sorregge l'intera rampa non soddisfaceva la verifica. Si prevede perciò l'intervento su questo elemento, con demolizione del parapetto in cemento armato e sostituzione con un nuovo elemento più leggero.

Figura 6.2: Zona di realizzazione del nuovo parapetto per la rampa di accesso alla palestra

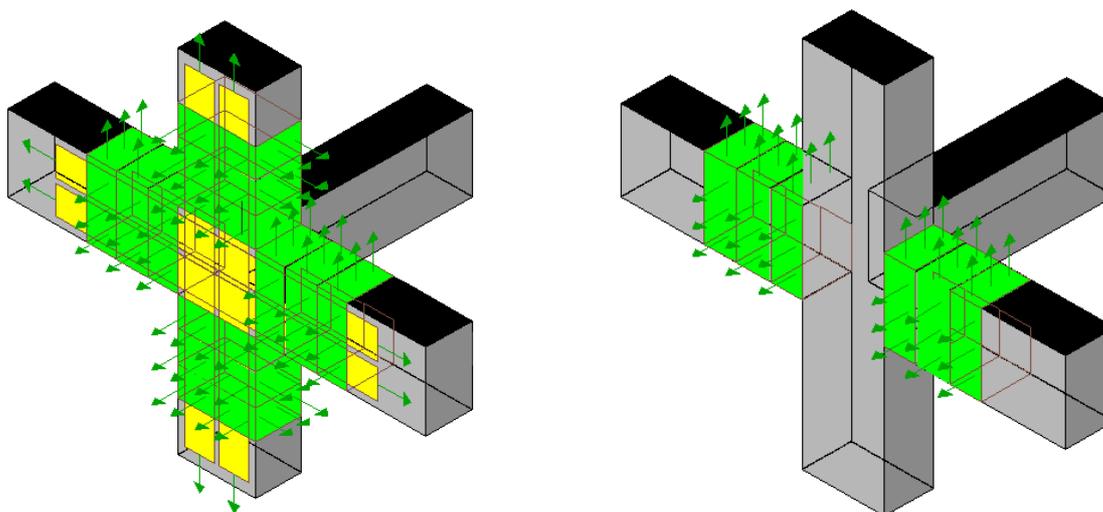
Il sistema di rinforzo utilizzato nella progettazione dell'intervento riguarda l'utilizzo di composti fibrorinforzati in fibra di acciaio galvanizzato ad altissima resistenza. Il tessuto ha uno sviluppo unidirezionale delle fibre formate da micro-trefoli di acciaio galvanizzati ad altissima resistenza, fissati su microrete in fibra di vetro che ne facilita le fasi d'installazione grazie anche all'utilizzo di una matrice con opportune caratteristiche che ne garantisce il fissaggio. Come descritto in precedenza si rinforzano mediante la tecnica citata pilastri, travi e nodi in cemento armato come illustrato nella figura seguente.

Figura 6.3: Rinforzo mediante composti fibrorinforzati in acciaio (giallo e verde) di nodi e travi a taglio

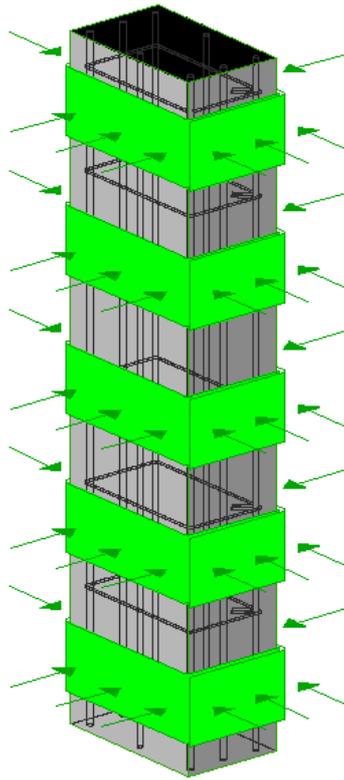
Figura 6.4: Rinforzo mediante compositi fibrorinforzati in acciaio (verde) di pilastri a taglio
